# Besiktningssprotokoll

Anticimex Överlåtelsebesiktning av småhus - nivå 2

Fastighetsbeteckning: Västra Nättraby 9:5	
Fastighetsägare: Per Söderbom	
Fastighetsadress: Enevägen 10	
Postnummer: 373 32	Ort: Nättraby

Besiktningdatum: 2022-06-07	Protokollnummer: 66965293
Temperatur: 15 °C	Väderlek: Soldis
Tekniker: Carl Wald	
E-post: Carl.Wald@anticimex.se	
Kontor: Karlskrona	
Närvarande: Lisa Söderbom.

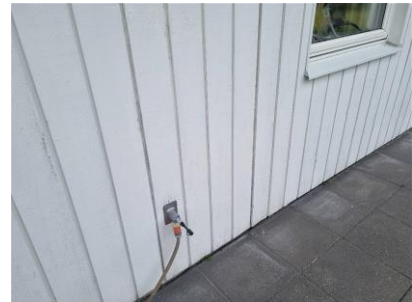
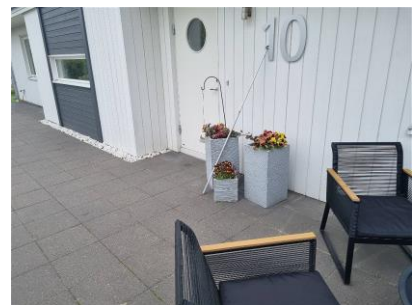
Fasadpanelen är i behov av målning/underhåll.

Fasadbeklädnad och träkonstruktioner där målningsbehov finns riskerar att få fukt- och rötskador på grund av sämre vattenavvisande förmåga. För att öka livslängden på fasadbeklädnaden rekommenderas målning och underhåll.

Noteras att panelen på framsidan avslutas väldigt nära marken, vilket medför risk för fuktuppsug.

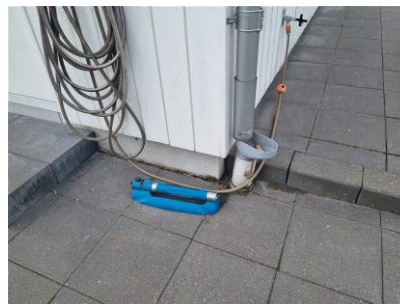
Stuprör är bristfälligt ansluten till markröret, vilket medför att vatten kan rinna vid sidan om.

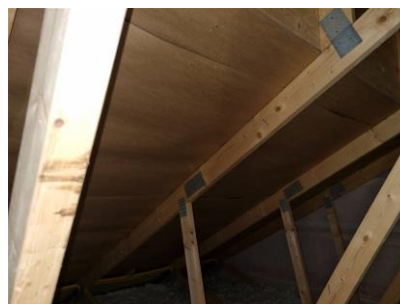
Underlagstaket består av träfiberskivor.

Eftersom underlagstaket består av träfiberskivor utan yttre täckning av papp under takbeklädnaden, finns risk vid ogynnsam väderlek att regnvatten/snö tränger in i skivskarvar med läckage på vindsutrymmet som följd. Med tiden kan även träfiberskivorna drabbas av fuktskador.

Inga synliga fuktgenomträngningar noterades vid besiktningen, fuktkvoten i takstolarna uppmättes till 12 % vilket är under risknivån på 17 %

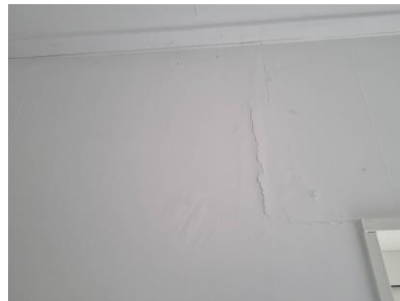
Spricka/or finns i vägg.

Dessa bedöms inte ha lett till bakomliggande skador.

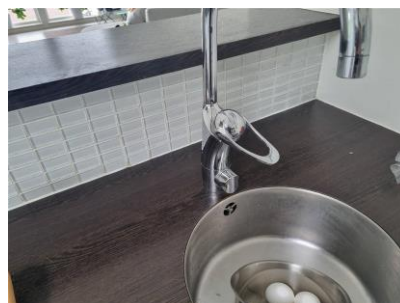
Blandaren i lilla vasken sitter något löst vilket kan leda till ökad risk att anslutningarna kan lossna med vattenskadorna som följd.

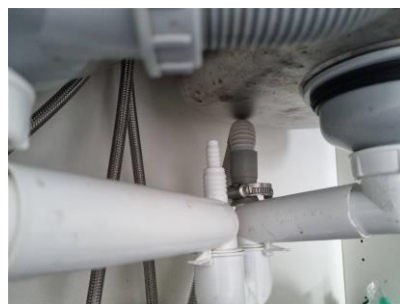
Upphångningsbygel saknas på avloppslang från diskmaskinen.

När upphångningsbygel saknas ökar risken för brott på slangen med läckage som möjlig följd.

För att hindra brott på avloppslang rekommenderas komplettering av upphångningsbygel.

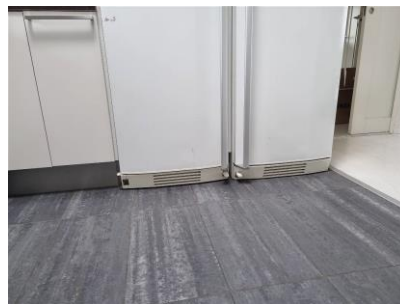
Fuktskydd saknas under vitvaror.

Utan fuktskydd är det svårt att upptäcka läckage från rörledningar. Vatten kan då tränga in i omkringliggande konstruktioner och orsaka fuktskador.

För att upptäcka eventuella läckage, installera ett fuktskydd.

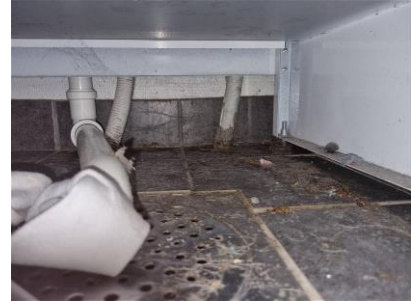
Rör genomföring finns i golv och fönster är placerat ovan badkar.

Rör genomföringar i golvet medför en ökad risk för att vatten tränger ner i omkringliggande konstruktioner och orsakar fuktskador. Använder man badkaret att duscha i så riskerar vatten att tränga in i bakomvarande konstruktion.
